鹏鼎控股(深圳)股份有限公司

土壤环境自行监测方案

编制单位：深圳市环境工程科学技术中心有限公司

编制时间：2020年5月

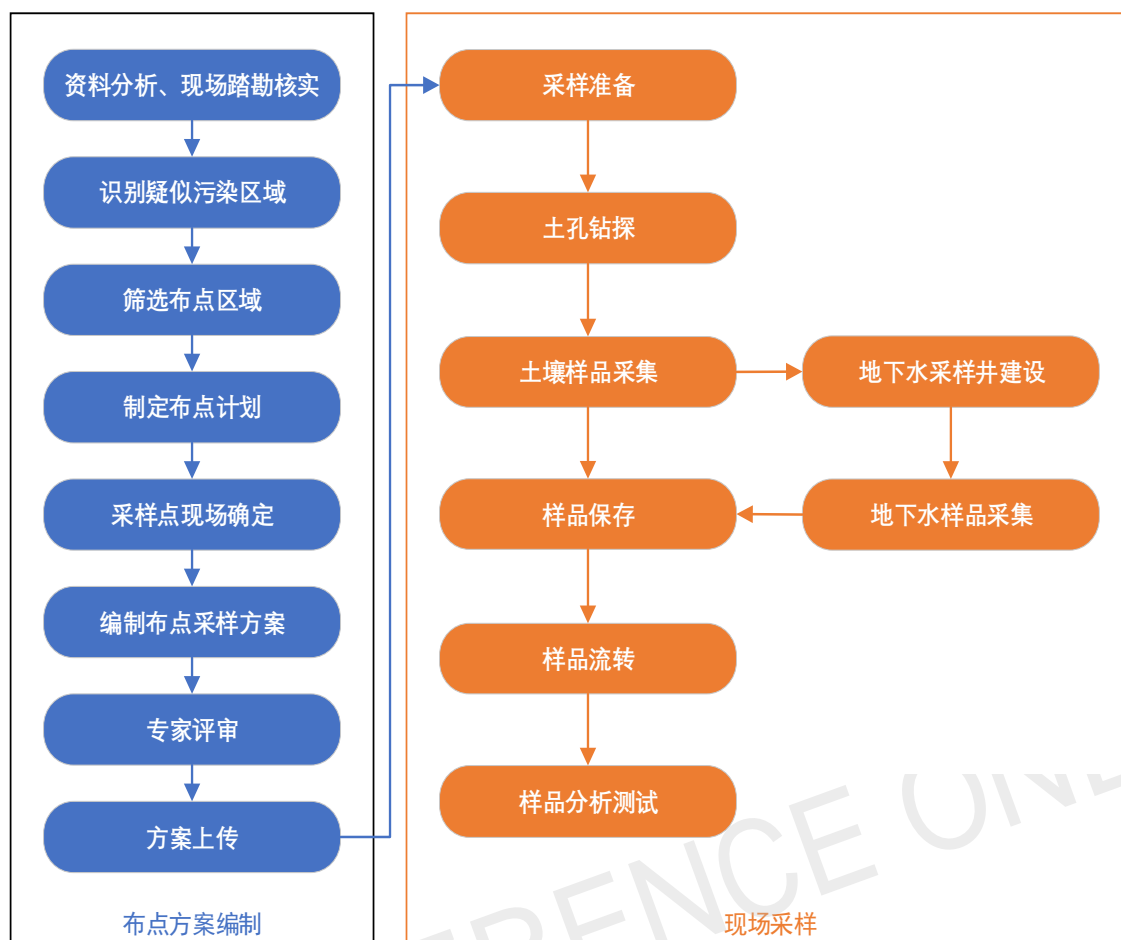
图 1-1 土壤污染重点监管单位土壤和地下水环境自行监测工作技术路线图

调查企业地块布点采样工作具体技术路线见图 1-1 所示。

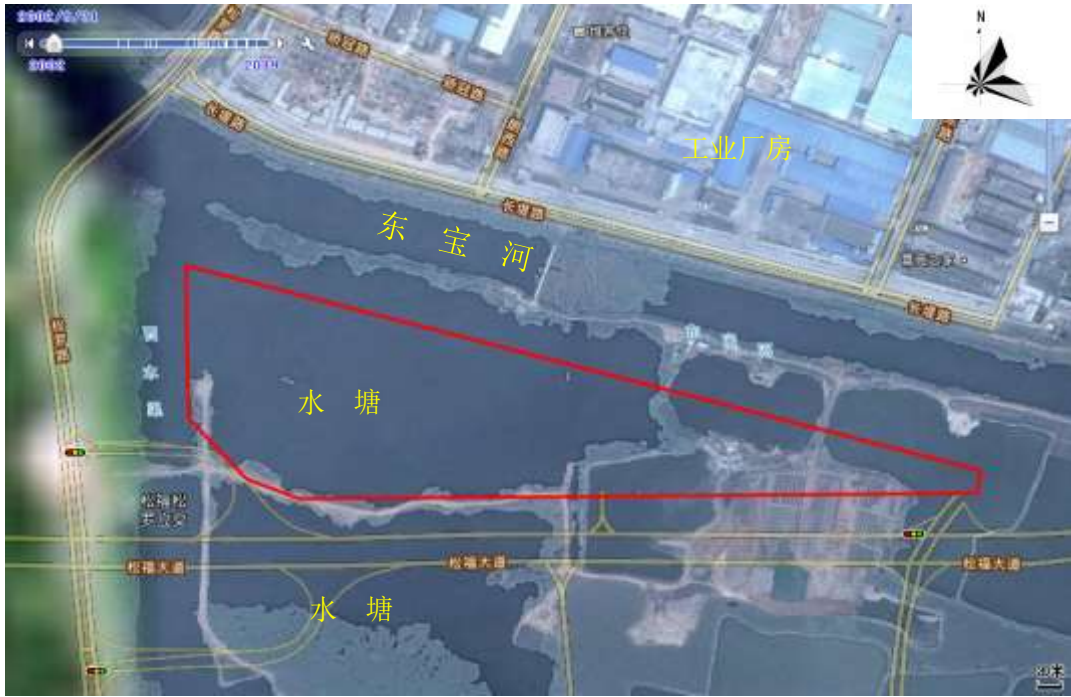
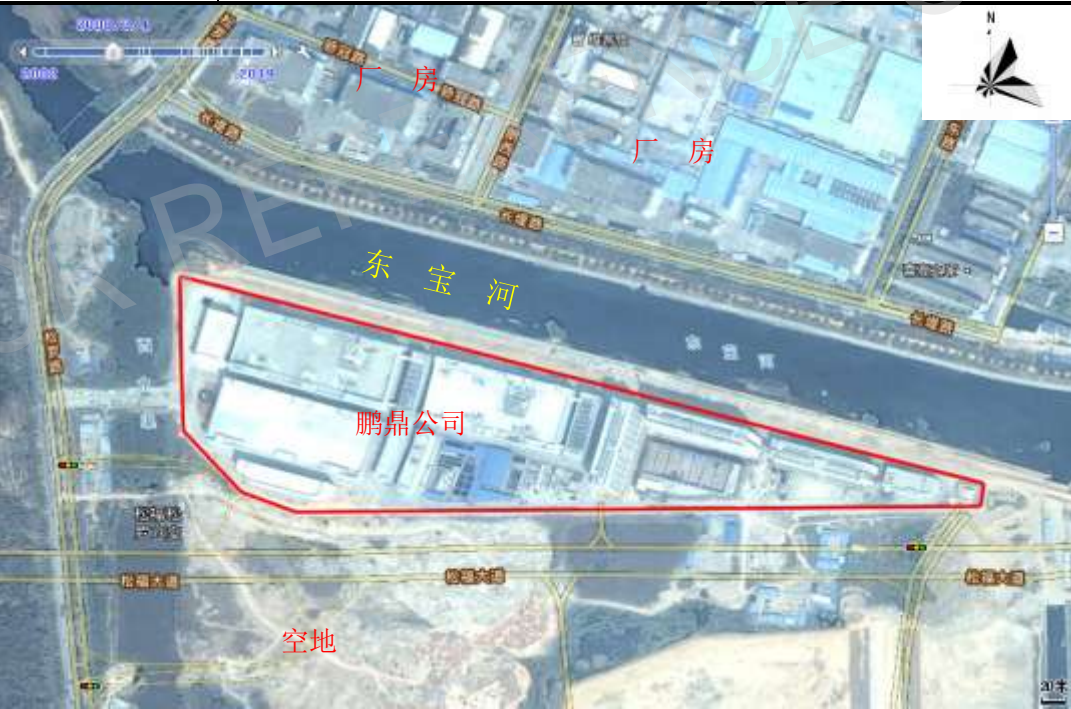
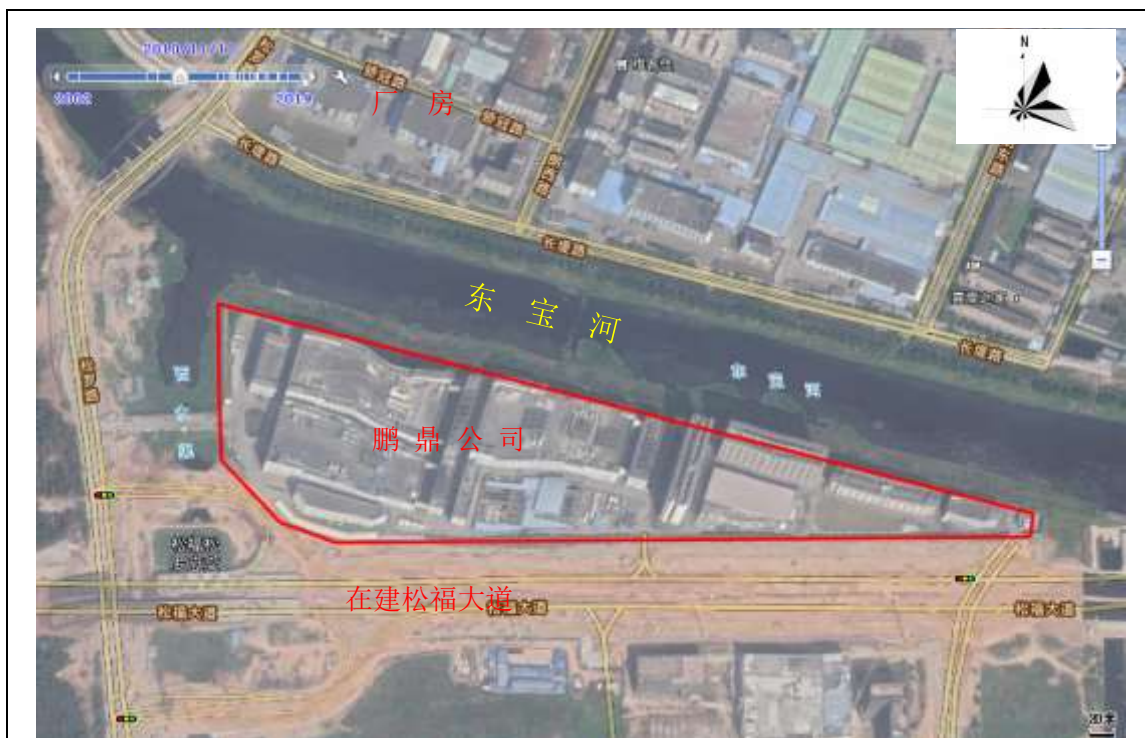
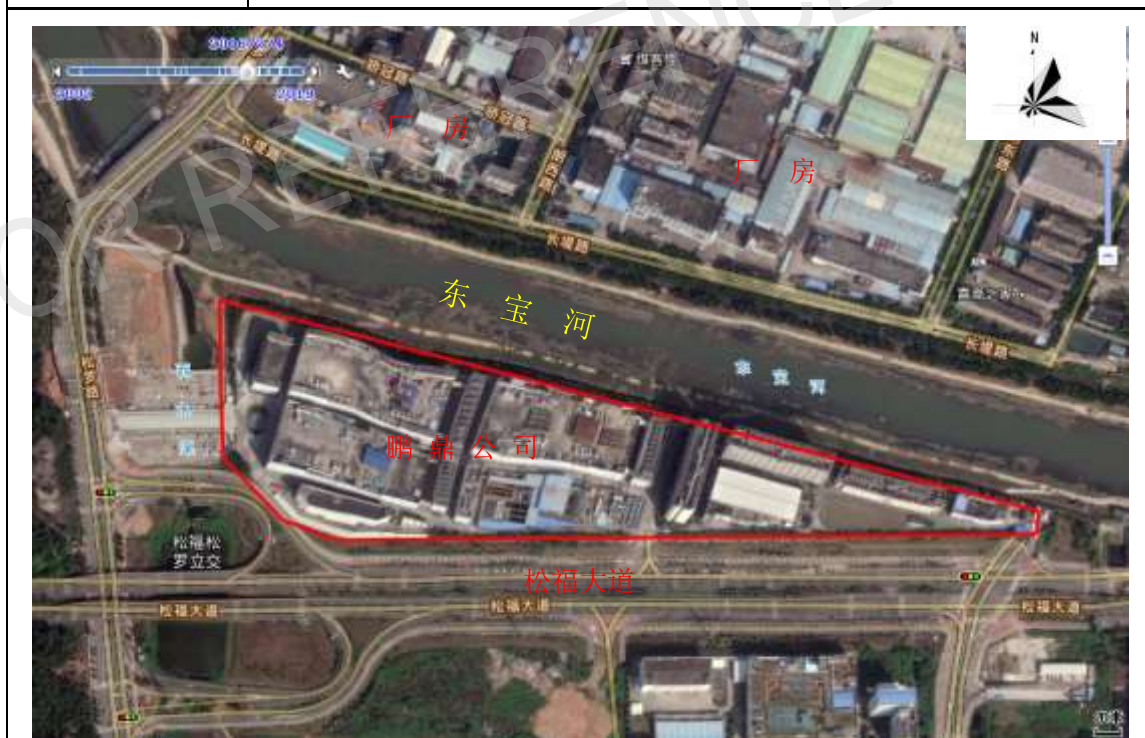
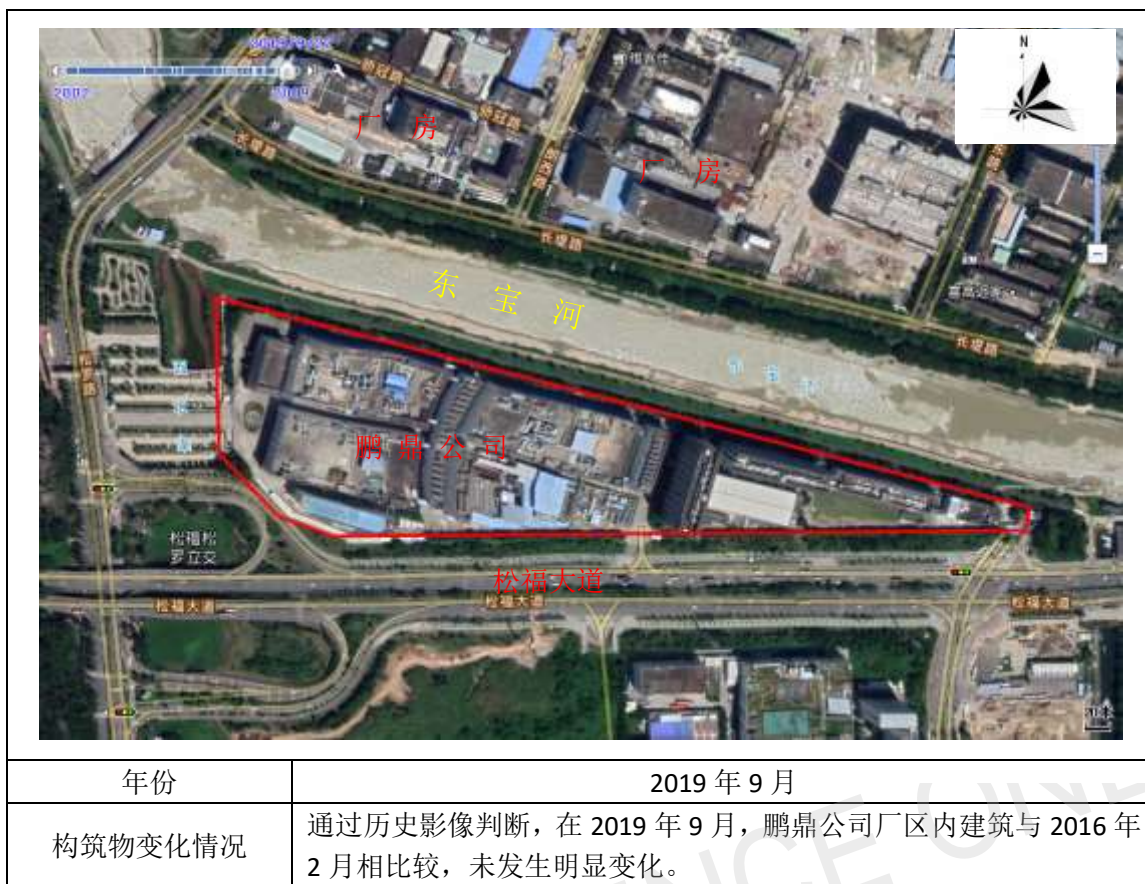
图 2-2 地块历史影像图

年份	2002年11月
构筑物变化情况	通过历史影像判断，在2002年11月，鹏鼎公司所在地块未开发建设，地块内为水塘。

年份	2008年3月
构筑物变化情况	通过历史影像判断，在2008年3月，鹏鼎公司厂区内建筑已建成，区域内建筑布局与现场踏勘一致。

年份	2010年12月
构筑物变化情况	通过历史影像判断，在2010年12月，鹏鼎公司厂区内建筑与2008年3月相比较，未发生明显变化。

年份	2016年2月
构筑物变化情况	通过历史影像判断，在2016年2月，鹏鼎公司厂区内建筑与2010年12月相比较，未发生明显变化。

该地块最早的历史影像图可追溯到2002年，根据2002年8月份的历史影像图显示，该地块为水塘。2002年至2008年期间的历史影像图缺失，通过现场访谈企业负责人以及查阅相关资料，了解到该企业于2003年开始投入建设，2006年开始陆续投入运营，之后厂区内建筑布局基本未发生变化。地块历史未入驻其他工业生产项目。

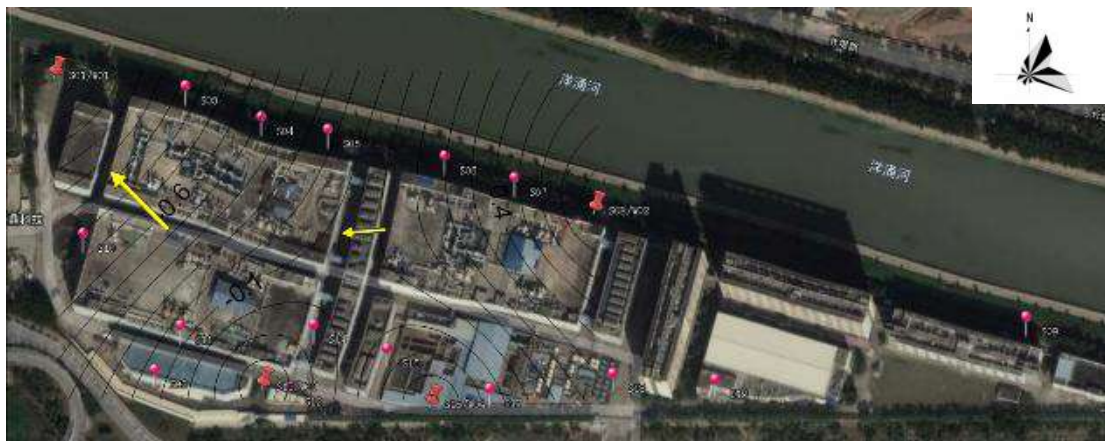
图 2-22 鹏鼎公司厂区地下水流向图（摘自鹏鼎公司 2019 年度土壤和地下水质量现状监测报告）

根据鹏鼎公司提供的《鹏鼎控股（深圳）股份有限公司 2019 年度土壤和地下水质量现状监测报告》（深圳深态环境科技有限公司，2019 年 7 月）：企业 4 口地下水监测井的地下水稳定水位埋深在 1.93m~4.16m 之间，场地内浅层地下水的大致流向为由东南向西北，局部存在由东往西渗流的情况。

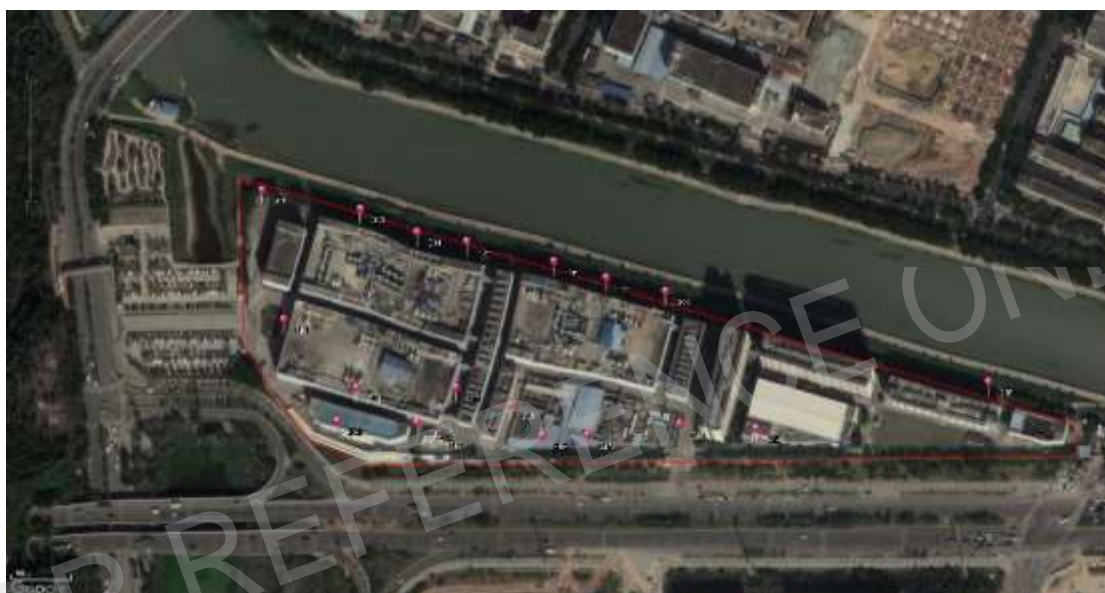
图 3-4 鹏鼎公司 2019 年度土壤/地下水质量监测点位（摘自鹏鼎公司 2019 年度土壤和地下水质量现状监测报告）

根据该监测报告可知：2019 年 7 月，在重点区域布设了 16 个土壤监测点位，在企业内远离各重点区域的办公区和生活区布设 3 个土壤监测点作为对照点，共布设 19 个土壤监测点位。在重点区域布设 3 个地下水监测点位，在企业内远离各重点区域的办公区布设 1 个地下水监测点位作为对照点，共布设 4 个地下水监测点位。

土壤重金属铜的含量范围为 10~77mg/kg，镍的含量范围为 8~44mg/kg，铅的含量范围为 12.2~150mg/kg，镉的含量范围为 ND（未检出）~0.7mg/kg，汞的范围为 0.006~0.175mg/kg，均未超过筛选值。土壤氟化物的范围为 366~827 mg/kg，未超过筛选值。土壤石油烃的含量范围为 ND~130mg/kg，未超过筛选值。顺式-1,2-二氯乙烯含量范围为 0.0057-0.0122 mg/kg，未超过筛选值。砷的含量范围为 2.39~89.5mg/kg，仅 S11 点位的 3.5-3.7m 范围采集的土壤样品砷超过筛选值 60 mg/kg，监测值为 89.5 mg/kg。其他项目未检出。

地下水重金属铜的含量范围为 ND~0.75 μ g/L，镍的含量范围为 0.54~0.97 μ g/L，镉的含量范围为 ND~0.11 μ g/L，砷的范围为 ND~5.27 μ g/L，均未超过筛选值。地下水氟化物的范围为 200~750 μ g/L，未超过筛选值。仅 W03 点位采集的浅层地下水检测出三氯乙烯和四氯乙烯，浓度分别为 26.9 和 65.8 μ g/L。其中四氯乙烯超过了筛选值 40 μ g/L，超标倍数为 1.65。其他项目未检出。

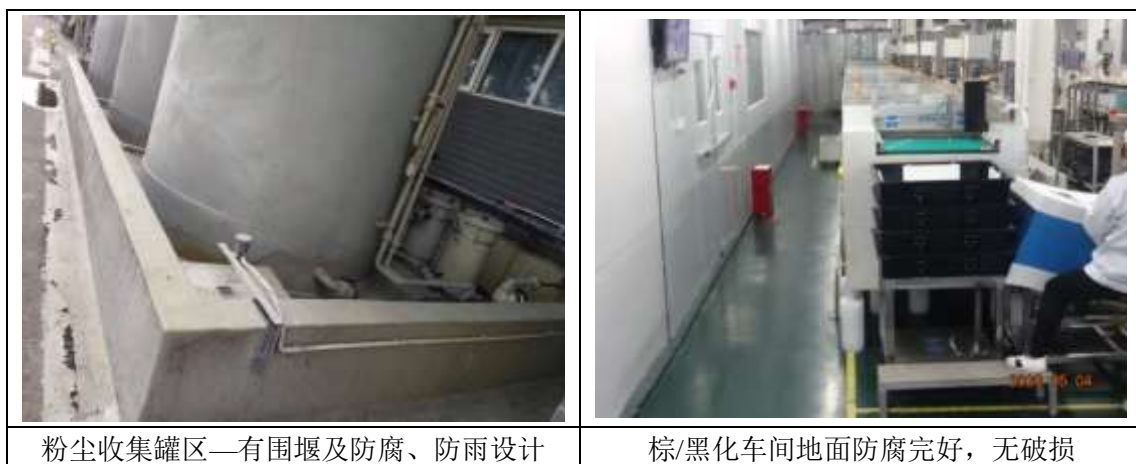
图 3-7 鹏鼎公司生产厂房现场踏勘照片

<p>生产厂房（水泥硬化层高出车间外地面 10cm 以上）</p>	<p>生产厂房（水泥硬化层高出车间外地面 10cm 以上）</p>

<p>加药泵浦区—有围堰及防腐、防雨设计</p>	<p>加药泵浦区围堰内为加厚水泥厚化及防腐层，地面完好，无破损，无污染痕迹</p>

<p>加药泵浦区内为加厚水泥厚化及防腐层，现状完好，无破损，无污染痕迹</p>	<p>一层车间地面防腐完好，无破损</p>

根据踏勘，鹏鼎公司现状有三栋生产厂房，分别为 A1 栋、A2 栋和 A3 栋厂房以及机电附房，现状生产厂房车间地面均有硬化，一层地面硬化层高出车间外

10cm 以上，并敷设有环氧树脂防腐层，地面现状完好，无裂缝，无破损；各生产线及污水管线未见“跑、冒、滴、漏”，地面无污染痕迹。

A1 栋、A2 栋、A3 栋厂房外东北侧一层位置各设一处加药泵浦区，每天由槽罐车将当天所需化学品原料运送至厂区，通过各泵浦区将药水泵至楼顶中央储药槽，再经管线送至各生产车间，两辆槽罐车化学品原料补充间隔约为 15 分钟一次。加药泵浦区设有围堰，围堰内有硬化及防腐，现状无破损，泵浦区及槽罐车停放位置周边无泄漏污染痕迹。

考虑到槽罐车及泵浦区在加药过程可能存在滴漏，因此将该区域划为重点区域 A。

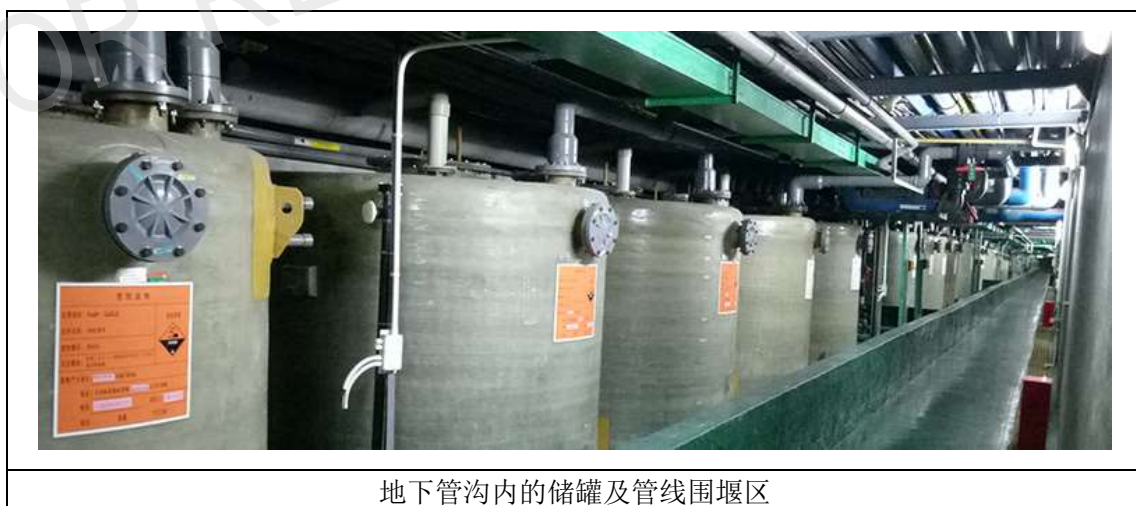
图 3-8 鹏鼎公司地下管沟现场踏勘照片

地下管沟长约 330 米，宽约 6 米，位于 A1 栋+附楼 1+A3 栋厂房以及 A2 栋厂房+污水处理站中间道路位置的地下层，埋深约 3 米，内部设有 83 个废水/液储罐，以及 A1 栋、A2 栋厂区至管沟的污水输送管线，管沟至污水处理站的输送管线。

地下管沟内的地面均为加厚水泥硬化层+加厚环氧树脂防腐层，储罐及管线区设有围堰，地面现场完好，无裂缝，无破损。罐区及阀门、管线位置无泄漏污染痕迹。考虑到该区域常年储存大量废水/液，且管线及阀门接口较多，存在泄漏风险，因此将该区域划为重点区域 B。

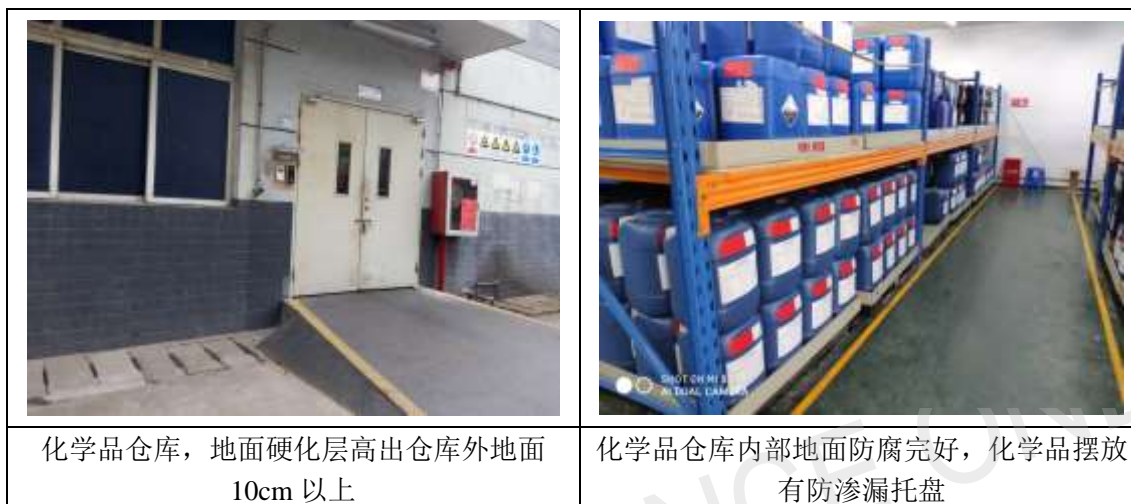
图 3-10 鹏鼎公司化学品仓库现场踏勘照片

化学品仓库主要存放未拆装的原料化学品，地面全部为水泥硬化层+环氧树脂防腐层，硬化层高于仓库外地面 10cm 以上，地面完好，无破损。仓库内化学品分区摆放，每一层化学品摆放架均配套有防渗收集盘，化学品进出转运全程也全部采用防渗收集盘。现场踏勘，未发现泄漏污染痕迹。该区泄漏风险相对较低，因此不划为重点区域。

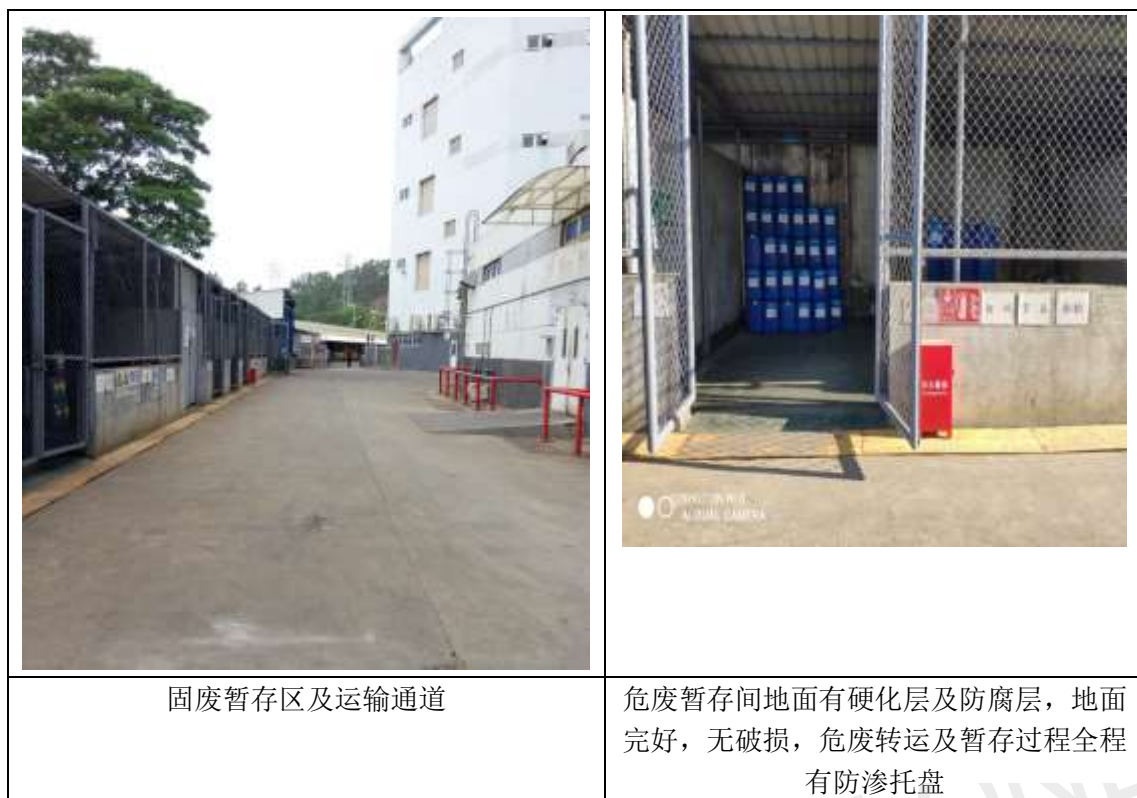
图 3-11 鹏鼎公司固废/危废暂存区现场踏勘照片

固废/危废暂存区位于厂区南侧，分为固废暂存间和危废暂存间，以及固废和危废的转运通道，对于可能发生泄漏的危废暂存间采用水泥硬化+环氧树脂防腐地面，并采用防渗漏托盘；对于普通的固废暂存采用水泥硬化地面。现场踏勘，未发现明显的泄漏污染痕迹。

考虑到固废/危废暂存区常年储存各种类型的固废/危废，涉及大量的有毒有害危险品的储存和转运，因此将该区域划为重点区域 D。

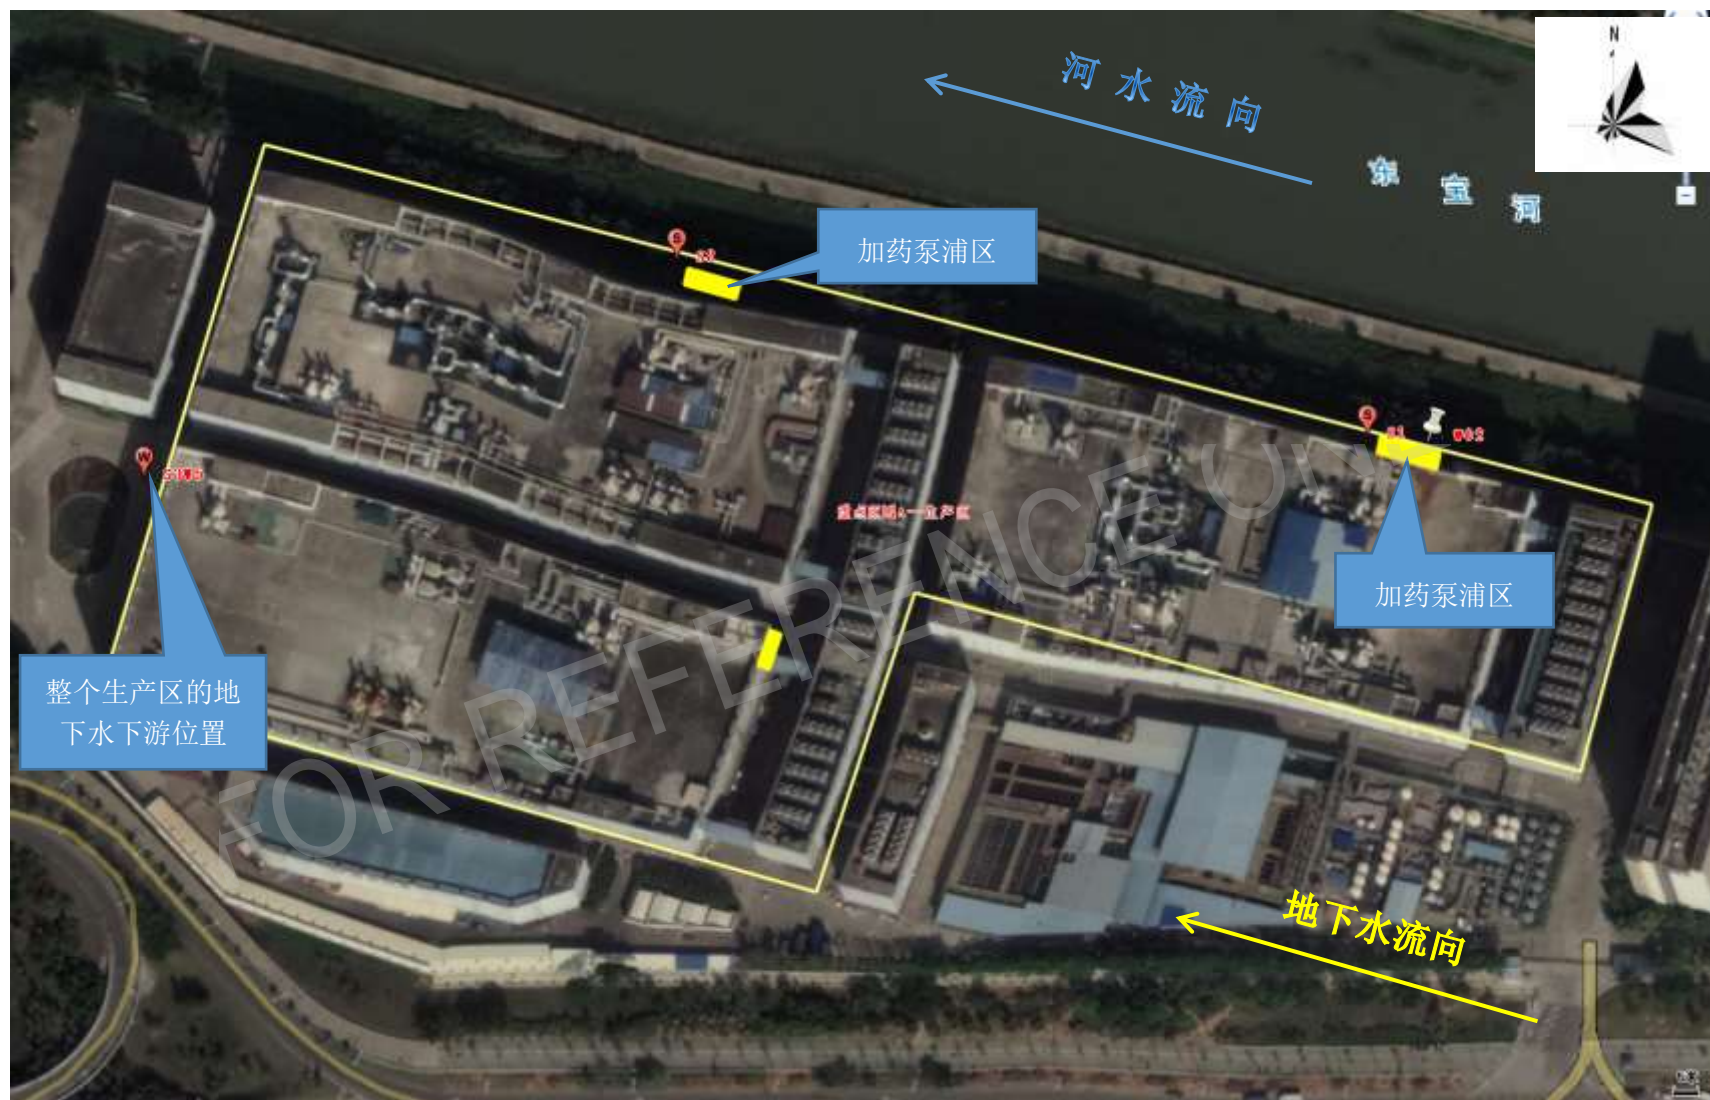
图 3-15 土壤和地下水采样点位布设图（重点区域 A 布点分图）

本次拟共设置土壤监测点 8 个，新建地下水监测井 4 个（含背景点），利用原有监测水井 2 个（W02、W04）。除布点区域 B 不具备钻井条件外，其他区域均满足每个相对独立的重点设施周边布设 1~2 个土壤监测点，每个重点区域布设 2~3 个土壤监测点，每个存在地下水污染隐患的重点设施周边或重点区域布应至少 1 个地下水监测井的要求。

布点区域	编号	布点位置	布点位置确定理由	地下水采样点	土壤钻探深度	筛管深度范围	备注
A	S1	A3 栋厂房加药泵浦区西偏北侧	1、企业在产，无法在泵浦区内布点，否则影响企业正常生产 2、布点位置考虑避开地下管线，尽可能靠近泵浦围堰，并位于加药槽车装卸位置附近 3、该点位在该加药泵浦区地下水流向的下游方向	否（该点位附近 2019 年已建长期监测水井 W02）	地下水初见水位以下 2m,但不可穿透隔水层底板	/	该区域共设 3 个土壤监测点位，2 个地下水监测点位（其中 1 个为利用原水井），满足规范要求
	S2	A1 栋厂房加药泵浦区西偏北侧	1、企业在产，无法在泵浦区内布点，否则影响企业正常生产 2、布点位置考虑避开地下管线，尽可能靠近泵浦围堰，并位于加药槽车装卸位置附近 3、该点位在该加药泵浦区地下水流向的下游方向	否（该点位下游办公区 2019 年已建长期监测水井 W01）	地下水初见水位以下 2m,但不可穿透隔水层底板	/	
	S3W5	A2 栋厂房西侧	该点位靠近生产车间，位于厂区地下水下游方向，同时兼顾生产区及管沟区污染迁移情况监测	是	计划钻探深度 6m, 根据现场实际钻探情况调整	计划深度为地下水水位以上 0.5m~ 井深 5.5m 米处	
C	S4W6	污水处理站西侧靠近调节池和沉淀池位置处	1、企业在产，无法进入池体位置钻探 2、污水处理站涉及大量有毒有害污染物，使用年限较长，处理水量较大 3、布点位置避开管沟南侧的地下电缆线槽，并尽可能靠近管沟区地下储罐位置以及污水处理站集水池位置 4、该点位于污水处理站地下水下游方向	是	计划钻探深度 6m, 根据现场实际钻探情况调整	计划深度为地下水水位以上 0.5m~ 井深 5.5m 处	该区域共设 2 个土壤监测点位，2 个地下水监测点位（其中 1 个为利用原水井），满足规范要求
	S5	污泥压滤区地埋收集池	1、企业现为正常生产状态，如在污水处理站内钻探需要破坏水泥硬化地坪及防腐层，容易影响企业正常生产，造成二次污染，加	否（该点位附近 2019 年已建长期监测水井	考虑到该点位高程要高出污水处理站地面层	/
